أسوار الإسكندرية الدفاعية القديمة (منطقة الشلالات)

د. خالد فؤاد بسيوني

وصف الجزء المتبقي من سور الشلالات والبرج الغربي

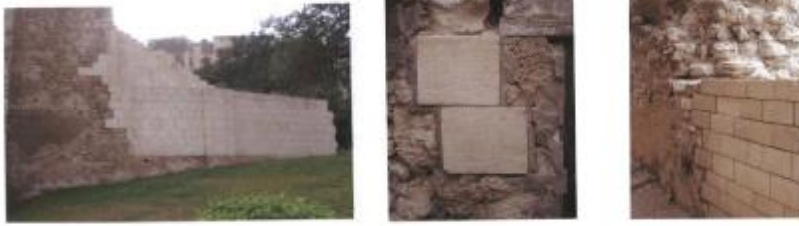
شكل (5)

وفي العصور الحديثة لم يتم به أي أعمال ترميم سوى تجليد لأجزاء ظاهرة بالحجر الجيري وبأسلوب لا يليق وحجم وأهمية الأثر (شكل ٥).

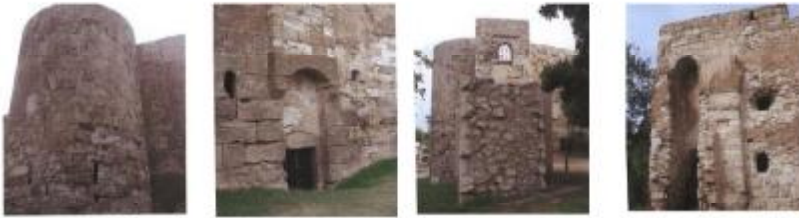
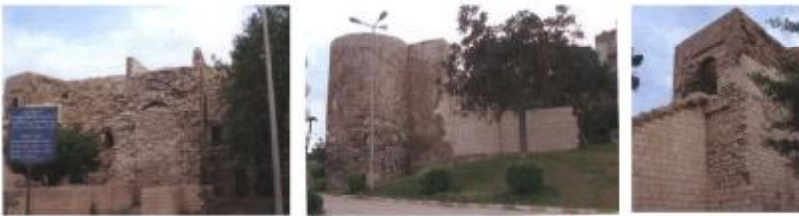
شكل (7)

والبرج عبارة عن بناء مستطيل يضم أربع بدئات إحداهما دائرية وتقع في الجهة الشمالية والثانية عبارة عن بدنه مستطيلة الشكل وتقع في الجهة الجنوبية الشرقية، أما البدنه الثالثة والرابعة يقعا في الجهة الغربية والشمالية الغربية وعلون كلا من جسم السور الخارجي والداخلي للمدينة حيث يتكون البرج من طابقين. والواجهة الغربية عبارة عن حائط جداري يضم بدنتان مستطيلتا الشكل إحداهما تبرز عن منتصف الجدار والأخرى تقع في الطرف الأيسر من واجهه والمتصلة بالبدنه الدائرية ويشغل هذه البدنه المقامة علي جزء من السور الخارجي للمدينة في أعلاها فتحة باب مستطيل الشكل يتوجه عقد نصف دائري، وقد بنيت هذه البدنه بأحجار صغيرة غير منحوتة رصت بطريقة غير منتظمة ومن الملاحظ وجود اختلاف واضح في الأحجار المستخدمة وكذلك المونة المستخدمة وذلك نتيجة الاضافات التي تمت لبناء السور والبرج في اكثر من فترة زمنية أما الجدار الممتد من البدنه النصف دائرية وهو جزء من سور الاسكندرية الخارجي حيث تبرز منه بدنه مستطيلة عن سمك جداره يعرض ١,٢٧ متر وسمك ٢٥سم ويتكون السور من عدة مداميك من احجار متوسطة الحجم غطيت بطبقة من الملاط. (شكل ٧)

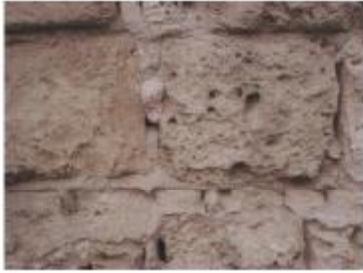
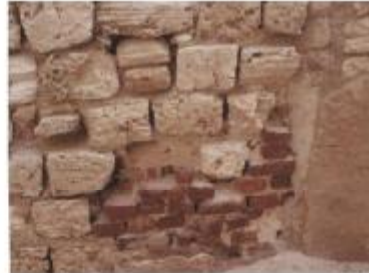
شكل (11)

كما تعد طبيعة البيئة الساحلية أخطر الأجواء التي تواجه الآثار، مما يؤثر علي مكوناته المعدنية التي يتلفها تلفاً خطيراً، فيؤثر علي قوة وتماسك هذه المكونات وتحويلها الي مواد هشه، مما يهدد بصورة مباشرة سلامة الأثر وتؤدي الي سقوطه وتحطيمه. كما يؤدي التباين في درجات الحرارة علي مدار اليوم وفصول السنة الي نشوء تمدد حراري لقطع الأحجار ومايتبعها من شقوق دقيقة تؤدي الي تصدعات وشروخ وانهيارات. وتتعد أشكال ومصادر الرطوبة في هذه المنطقة تحديداً موضع الدراسة فمنها الرطوبة النسبية والرطوبة الناتج عن التكثيف والرطوبة الناتجة عن ارتفاع مستوى المياه الجوفية والرطوبة الناتجة عن تسرب المياه أسفل الأثر والرطوبة الناتجة عن نمو الكائنات الحية الدقيقة والرطوبة الناتجة عن وجود بعض الأملاح ذات الخاصية الهيجروسكوبية، مثل ملح الهاليت وتسربها داخل الاساسات والجدران والأسقف بشكل واضح فوق وحول المكونات المعدنية للصخر. ويرجع خطر الرطوبة لكونها تتصرف كمركب حامل للمواد ذات القدرة علي إحداث التفاعلات الكيميائية مما تجعل الحجر طرياً، ليناً، سهل التفتت. وهذا ما يتضح في أجزاء كثيرة في قطع الأحجار (شكل ١١) إلي جانب الرطوبة الناتجة عن الزيارات بالمنطقة.

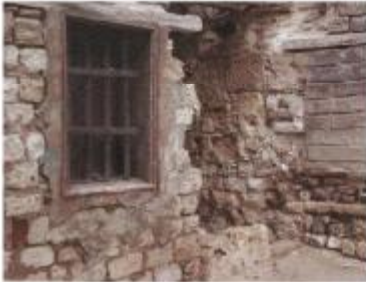
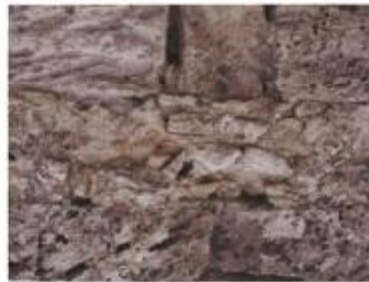
شكل (12)

- الغطاء النباتي يوجد بالمنطقة المحيطة بالأثر أشجار ونباتات بشكل مكثف بالإضافة إلي حشائش النجيل التي تغطي بالكامل مساحة الحرم الأثري حيث تشكل أضرار بالغة، وهذا المجموع الخضري يعمل علي رفع درجة الرطوبة النسبية، (شكل ١٢)

كما تقوم هذه النباتات بترك علامات تسمى بعلامات الجذور نتيجة للإفرازات الحمضية لجذور هذه النباتات، كما ينتشر زرع ما بين قطع أحجار الأثر نتيجة انتشار البذور التي تحملها الرياح وتلقيها بين نتوءات الحجر وتتغلل داخله مما ينتج عنها شروخ وتصدعات. (شكل ١٣) إلى جانب ما تحويه هذه التربة الطينية من نباتات فإنها تحوى حيوانات كالقنطاط والطيور والقوارض والديدان والحشرات كما تتضمن مالا يرى بالعين كالكائنات الحية الدقيقة.

- إبعاد المحيط الخضري عن الأثر بمسافة لا تقل عن خمسة أمتار من جميع الجوانب مع الاستفادة من هذه الرقعة لما تلعبه من دوراً هاماً في تنقية الهواء من الغبار المعلق والمثار مع الرياح.
