## تأثير الرطوبة على المباني الأثرية الإسلامية بمدينة القاهرة وطرق الصيانة المقترحة

د. أيمن حسن حجاب\*

تتناول الدراسة تأثير الرطوبة بمصادرها المختلفة على المباني الأثرية الإسلامية بمدينة القاهرة وطرق الصيانة التي تساهم في الحد من خطورة هذا العامل المدمر والمتلف والتي تعاني منه مدينة القاهرة ويظهر أثره بوضوح على تحويه من مبانٍ أثرية، وتبدأ الدراسة بتعريف مصطلح الرطوبة بمعناه الشامل ثم استعراض مصادرها المختلفة مثل الرطوبة النسبية وتأثير التردد في معدلاتها في الجو من خلال الارتفاع والانخفاض حيث يلعب ذلك دوراً كبيراً في تلف وتدهور المباني الأثرية وما تحويه من مواد بناء مختلفة، كما يتم التعرف على التكثف وما ينتج عنها من تأثيرات فيزيائية وكيميائية وبيولوجية متلفة لمواد البناء المختلفة، وتوضح الدراسة مشكلة المياه الأرضية والتي تعاني منها مدينة القاهرة نتيجة للكثافة السكانية وما صاحب ذلك من توسعات عمرانية وزيادة مضطردة في أحمال الخدمات والمرافق، مما أدى إلى زيادة المتسرب إلى الخزان الجوفي وحدوث تغيرات في طبيعة ومناسيب المياه الجوفية حيث زادت معدلات منسوب المياه السطحية والمياه الأرضية وما تحمله أملاح وعوامل تلف بيولوجية مما أثر بالسلب على المباني الأثرية داخل المدينة، وتم توضيح مشكلة مياه الصرف الصحي في القاهرة القديمة نتيجة الكثافة السكانية في المناطق الأثرية وعدم تجديد شبكات مياه الشرب

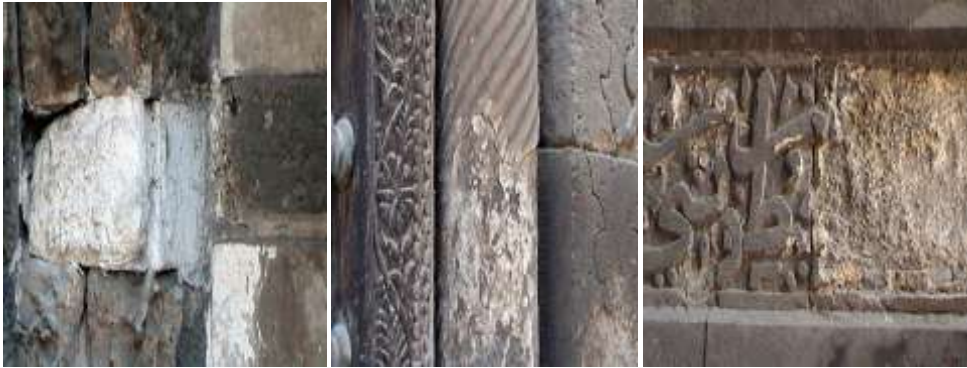
صورة (١، ٢، ٣) توضح تأثير الرطوبة على تلف مواد البناء في مسجد الطنبغا المراداني وسبيل وكتاب عبد الرحمن كتخدا وسبيل فاطمة خاتون عن: محسن محمد صالح (دكتور): ٢٠٠٥م.

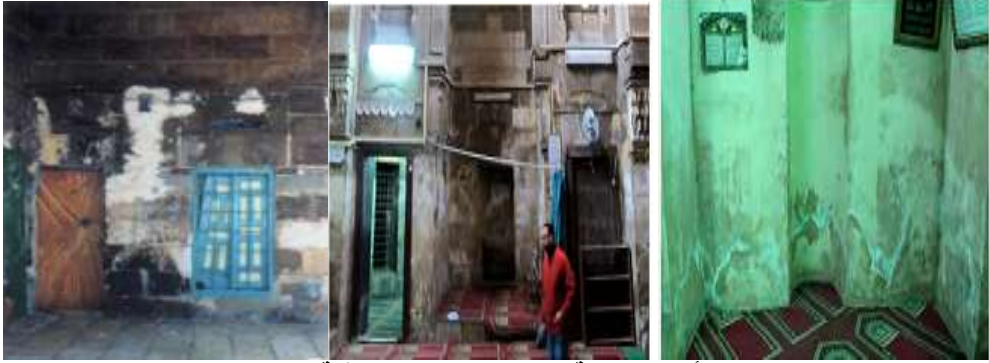
صورة (٤، ٥، ٦) توضح تأثير الرطوبة داخل مشهد السيدة رقية - داخل مسجد تغرى بردى -  
عن: اليونسكو: مركز التراث العالمي، ٢٠١٤م. داخل التكية السليمانية: الباحث

- إذابة الأملاح القابلة للذوبان في الماء وتحركها في الأحجار المسامية .
- إذابة المواد الرابطة والمونات .
- التغيير في أبعاد الأخشاب الموجود بالمبنى أو المنشأ الأثري.
- نمو التلف البيولوجي بصوره المختلفة .
- تآكل وصدأ المعادن الحديدية والنحاسية بالمبنى .<sup>(٥)</sup>
- تحويل غازات التلوث الجوي إلى أحماض تترسب على الأسطح وتتفاعل معها .
- صور (١، ٢، ٣)
- ويؤدي انخفاض معدل الرطوبة إلى ما يلي :-
- تزهر وتبلور الأملاح على أسطح الجدران .
- حدوث تغيرات في بعض مكونات ملاط الحوائط حيث يتحول الجبس إلى إنهدريت.
- إضعاف قوة وصلابة الأحجار و مونات البناء وطبقات البناء .
- الجفاف والتشققات والالتواء في أخشاب المبنى الأثري .
- ترسب الأكاسيد والشوائب الموجودة بالحجر على السطح ومع الملوثات الجوية تتكون طبقات الاتساخت.<sup>(٦)</sup> صور (٤، ٥، ٦)

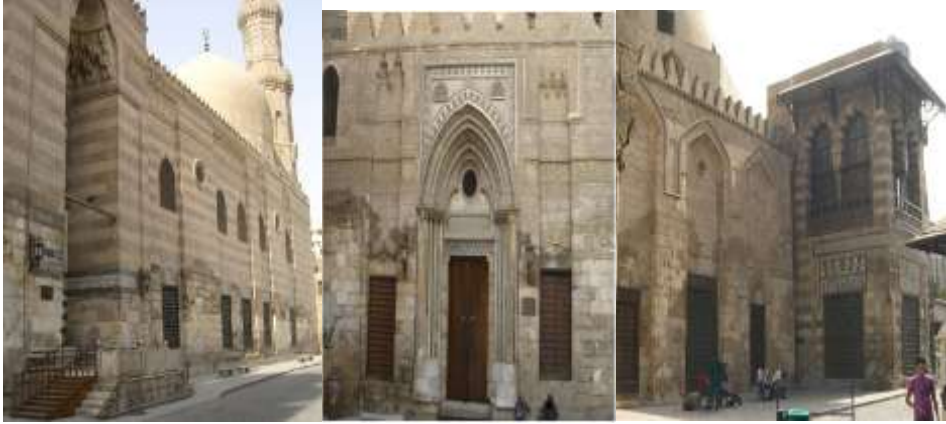
صورة (٩،٨،٧) توضح ارتفاع منسوب الرطوبة وتأثيرها على مدرسة الصالح نجم الدين - مجموعة المنصور قلاوون - الأشرف برسباي (الباحث)

وجود الطفلة يساعد على نمو الكائنات الدقيقة على أسطح الأحجار الأثرية أو أسفل الأسطح إذا كانت تلك الأحجار مشبعة بالرطوبة وتساعد على سرعة نموها وتكاثرها على أسطح تلك الأحجار وأسفلها، كما أن الحشرات تحصل على الماء من خلال الامتصاص من الأسطح الرطبة في الأحجار ويتأثر معدل نموها ووضع البيض بمستوى الماء من حيث الارتفاع والانخفاض مع تواجد أنواع الفطريات والطحالب على أسطح الأحجار الرطبة أو أسفلها وهي ظاهرة تنتشر في آثار القاهرة القديمة.<sup>(٢٥)</sup> صور (٧، ٨، ٩)

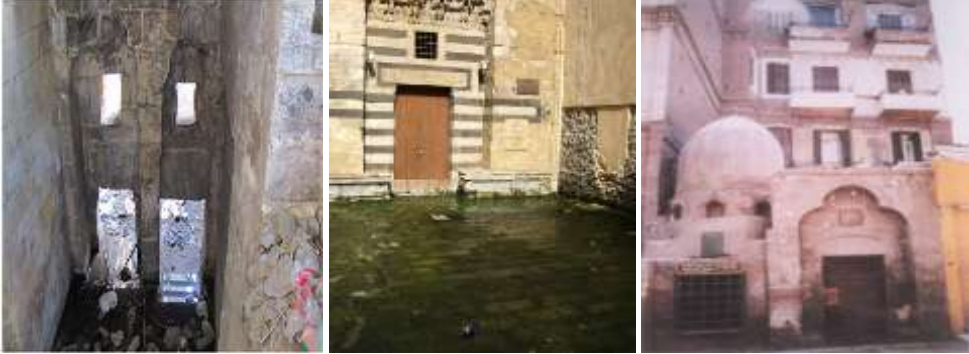
صورة (١٠، ١١، ١٢) توضح تأثير المياه الأرضية والصرف الصحي على قبة أحمد القاصد ومنشأة شرف الدين وأخيه وقبة صفي الدين جوهر (الباحث)

وتختلط هذه البكتريا مع الفطريات والكائنات الدقيقة الأخرى على أسطح الأحجار الرطبة في صورة مستعمرات تكون طبقات على أسطح المباني الأثرية. (٢٨) صورة (١٠، ١١، ١٢)

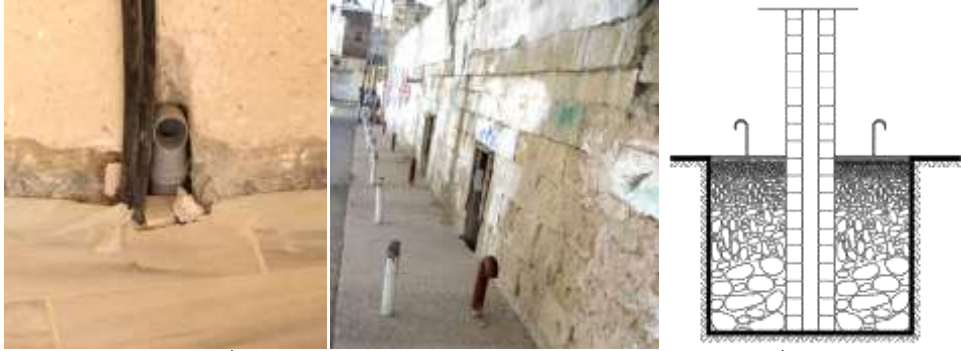
شكل (٣) معالجة صعود الماء بالجدار- صورة (١٣، ١٤) توضح تهوية الخندق المحيط بالسور الخارجي من الأرض بالخاصة الشعرية و الداخلي للجامع العمري الكبير بغزة عن: أيمن عبد الهادي أبو شعبان، ٢٠٠٧م.

ويتبع هذا الأسلوب للتخلص من الرطوبة في حالة المباني الأثرية والتاريخية التي تحتوى على عناصر معمارية أو زخرفية ، وتتم عملية التهوية بتركيب مجموعتان من المراوح في اتجاهين متقابلين إحداهما لإدخال الهواء والأخرى لسحب الهواء من الداخل إلى الخارج وبالتالي يمكن تجفيف الجدران ومنع تكثف الرطوبة. ومن الطرق المستخدمة أيضاً عمل خنادق للتهوية ملاصقة للجدران من كلا الجانبين وملئ هذه الخنادق بالحصى والزلط المتدرج بالصغر كلما توجهنا للأعلى مع وضع فتحات تهوية علوية. (٢٩) شكل (٣) وصورة (١٤، ١٣)

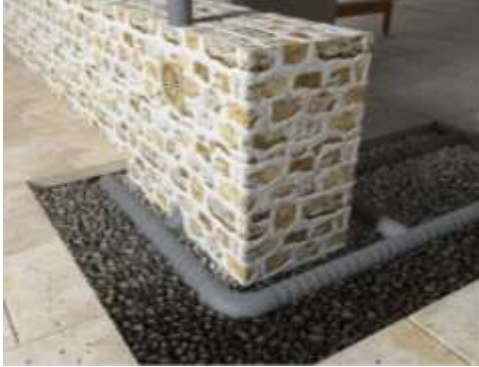
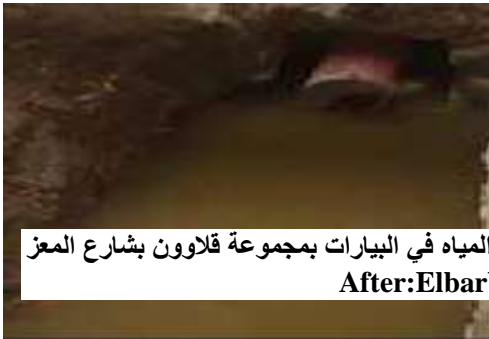
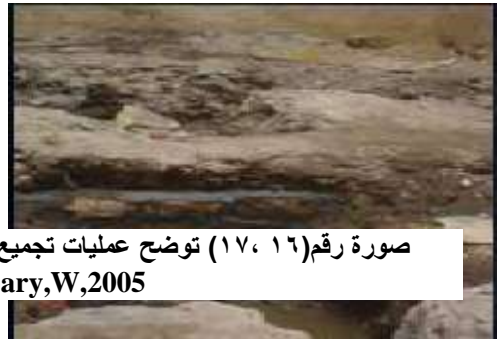
صورة رقم (١٦، ١٧) توضح عمليات تجميع المياه في البيارات بمجموعة فلاون بشوارع المعز  
After: Elbarbary, W, 2005

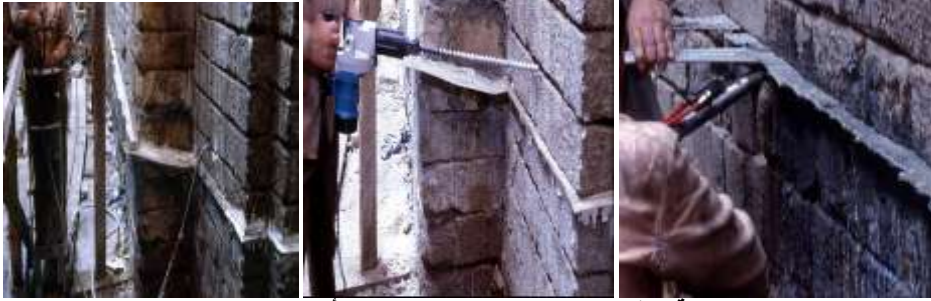
صورة (١٨) توضح عملية التثقيب صورة (١٩) توضح إدخال ألواح العزل صورة (٢٠) توضح عملية الحقن

وتعتمد هذه الطريقة على نشر أجزاء أفقية متتالية من الحائط في طبقة المونة بين مدمكين بواسطة منشار هيدروليكي صلب كاتم للذبذبات، ثم يتم إدخال ألواح البلاستيك PVC Sheets عالية الصلابة وذو قدرة عالية على تحمل الضغوط والأحمال بكامل سمك الحائط وتكون الشرائح بعرض من ٢٠-٣٠ سم ، ويتم حقن مونة أسمنتية خالية الأملاح أعلى وأسفل الشرائح حيث تربطها بالحائط مع قطع الزيادات من الشرائح ، وتكرر هذه العملية بكامل سمك الحائط حتى نحصل على طبقة عازلة مستمرة تحت الحوائط ، وتتميز هذه الطريقة بكفاءتها العالية في عزل

الرطوبة عن الجدران ومناسبتها لأسماك الجدران المختلفة وعدم استخدام مواد كيميائية تؤثر على الأحجار أو تغير في لونها (التكية المولوية) <sup>(٣٥)</sup> صورة (١٨: ٢٢)

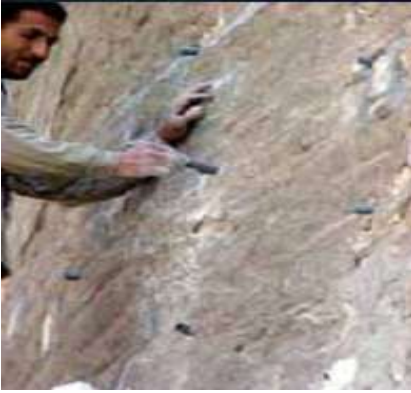
صورة (٢٣) توضح تحضير الجدران  
للحقن. After: Elbarbary, W, 2005.

الطاردة والمانعة لامتصاص الماء Water Repellents ومنها  
الفاكر Waker وسليكات الإيثيل وخليط السيليكون واللاتكس فتمنع صعود الماء إلى  
داخل مسام الأحجار،<sup>(٣٦)</sup> حيث يتم العمل أعلى سطح الأرض بعزموس حجر بتثقيب  
الجدار ببنط من ٢٠-٢٥ مم بمسافات بينية من ١٥-٢٠ سم ثم يتم تركيب مواسير  
بلاستيكية في الثقوب مع تثبيتها بالجبس ويكون عمق الثقب حوالي ٩٠% من سمك

الجدار، ويستخدم لعملية الحقن ماكينة تحتوى  
على خلاط ذو خرطوم مطاطي يتحمل  
الضغط العالي ينتهي بفوهة نحاسية ضيقة  
، ويحتوى خلاط الماكينة على مواد العزل  
التي يتم حقنها في الثقوب تحت ضغط، ثم  
تترك الثقوب مفتوحة بعد الحقن وإزالة  
المواسير البلاستيكية منها حتى يتم جفاف  
المادة العازلة وتكرر هذه العملية حتى التأكد  
من انتشار طبقة العزل في الجدار.<sup>(٣٧)</sup>

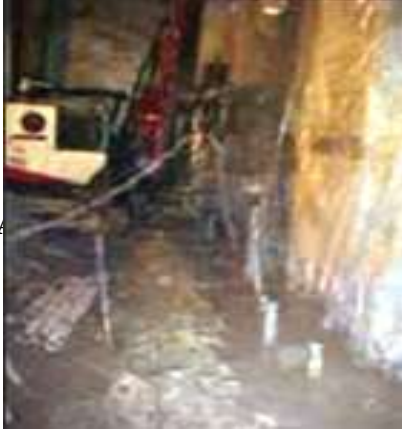
- هناك أيضاً عمليات الحقن باستخدام المواد الكيميائية وذلك بعمل خليط من المواد الكيميائية وحقنها في التربة ، حيث تتجمد هذه المحاليل بعد ذلك وتكون كتل من التربة ذات مقاومة عالية لتسرب المياه خلالها ، ومن أكثر المواد استخداماً في هذا المجال سيليكات الصوديوم و كلوريد الكالسيوم مع كبريتات الألومونيوم.<sup>(٤١)</sup> صورة (٢٤)
