دراسة أسباب تلف اللوحات الجيرية المنقوشة بتل حبوة الأثري بسيناء

Study the damage causes in the limestone Plates inscriptions at Habwa archaeological hill in Sinai

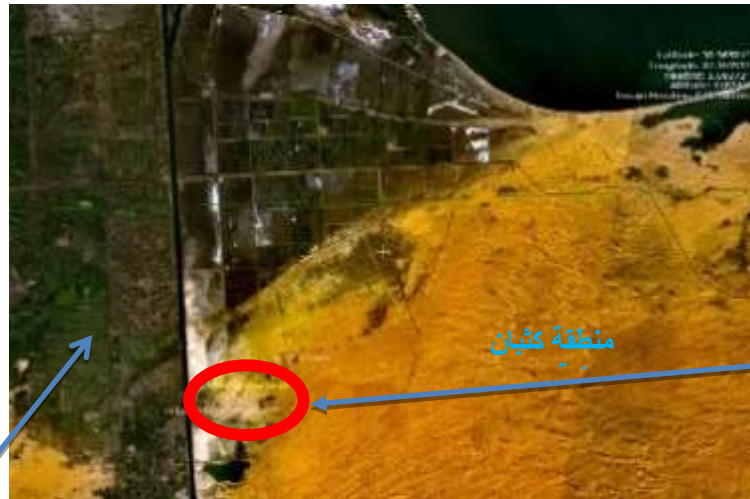
صورة (٢) هي صورة جوية توضح موقع حبة الأثري وما حوله من كثنان رملية وزراعات

يقع تل حبوة الأثري علي قناة السويس مباشرة كما أن الموقع تكثر به الكتلان الرملية وبه بحيرات وزراعات كما في صورة رقم(٢)، بالإضافة إلي تأثير الحرارة والرياح والأمطار التي تعتبر إحدى أسباب ارتفاع نسبة الرطوبة والتي ظهرت علي أرضية المنطقة الأثرية، مما أدي إلي تلف هذه اللوحات خاصة

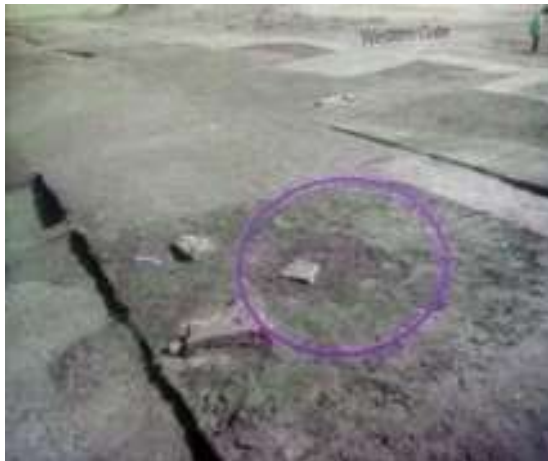
صورة (٤) توضح اللوحات الجيرية المنقوشة أثناء الكشف

المكتشفة منها حديثا، كما في الصورتين رقم(٣،٤)، ويظهر ذلك في إنتشار الأملاح، والشروخ والإفصالات وتقشر وتآكل وتفتت وسقوط بعض الأجزاء ونحر رياح للطبقات السطحية والتلف البشري المتعمد لهذه اللوحات، كما يظهر في الصور (٥-١٠) .

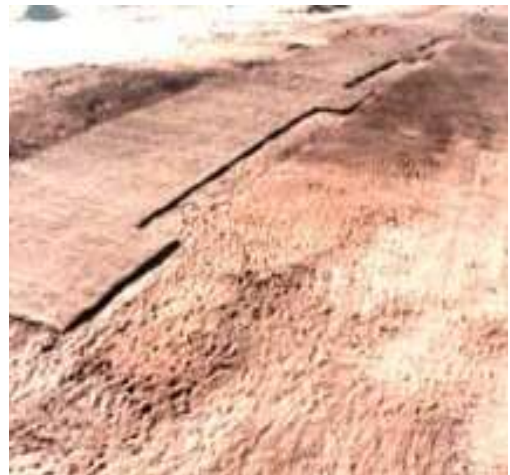
صورة (٣) توضح حفائر تل حبة وظهور الرطوبة

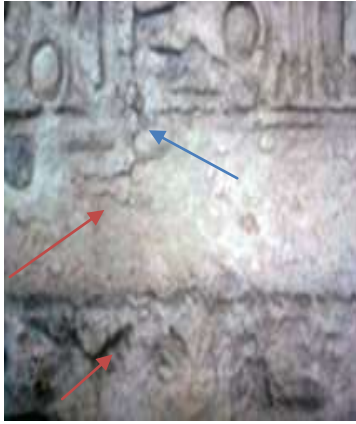
صورة (٧) توضح الشروخ والانفصالات التي تعاني منها اللوحات

تعاني اللوحات الأثرية موضوع الدراسة من ضعف شديد وتدهور يتمثل في إنتشار الأملاح، والشروخ والإنفصالات والتقشر والتآكل والتفتت وإنفصال وسقوط لبعض الأجزاء منها مما يستلزم أولاً إجراء عمليات التقوية والتثبيت للقشور وللأجزاء المنفصلة والساقطة ويفضل أن تكون التقوية باستخدام البلميرات المركزة علي المواد النانوية مثل نانو هيدروكسيد الكالسيوم، حيث وجد أن إستخدام حبيبات هيدروكسيد الكالسيوم النانوية مع البوليمرات السليكونية أعطت درجة عالية من الكفاءة في تقوية وعزل العينات المعالجة، حيث أن تقوية الأحجار بإضافة حبيبات المواد النانوية تعطي أفضل النتائج^(٢٥)، فوجد أن المعالجة باستخدام المواد النانوية مع البوليمرات تحسن الخصائص الفيزيائية والميكانيكية لعينات الحجر المعالجة فهي تؤدي إلى زيادة تدعيمها وتحسين خصائصها الميكانيكية^(٢٦) كالصلادة، ومقاومة الخدش والبرى، وكذلك مقاومة إجهادات الضغط

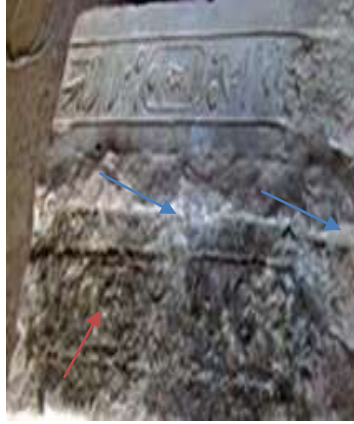
صورة (٦) توضح الأملاح ونحر الرياح في اللوحات

تسببت التجوية الملحية في حدوث ظاهرة التفكك والتفتت للوحات الجيرية موضوع البحث، إذ أن حتي محاليل الأملاح الضعيفة قادره علي احداث ضرر ملحوظ في بنية المباني القديمة^(١٦)، إذ تعد الأملاح من أهم عوامل التلف إتلافا وتدميرا^(١٧). فوجود ملح البلوديت Blodite كبريتات الصوديوم والماغنسيوم المائية $Na_2 Mg(SO_4)_2(H_2O)_4$ وملح الهاليت وهم من الأملاح المتميئة التي يزيد حجمها بإمتصاص الماء^(١٨)، كما أن ملح مثل كبريتات الماغنسيوم المائية يمكن أن تتخذ أكثر من طور بللوري ثابت وذلك باختلاف عدد جزيئات الماء المرتبطة بها في التركيب البللوري^(١٩)، فملح كبريتات الصوديوم Na_2SO_4 يمكن لحجم بلورته أن يزيد في الحجم بمقدار ٣٠٠% عند امتصاصها للماء، فإذا وجدت بللوراته داخل مسام الحجر فيتولد عن ذلك ضغط علي أحجار تلك المسام^(٢٠) يعرف بضغط التميؤ^(٢١)، وقد تعددت مصادر الأملاح في اللوحات موضوع الدراسة فمنها الأملاح الموجودة في مادة الحجر كمكون رئيسي، وكذلك الأملاح الناتجة عن التحلل الكيميائي وتعد الرياح والرذاذ المصدر الرئيسي للرطوبة والأملاح^(٢٢) وخاصة رزاز القناة، هذا بالإضافة إلى الأملاح الموجودة في التربة والتي انتقلت إلى اللوحات الجيرية خاصة وأن بعضها كان مدفونا فيها لفترات طويلة.

تعد الرياح من العوامل الرئيسية للتعرية ويتوقف دور الرياح في التلف علي عاملين الأول هو تأثير العوامل الخارجية مثل المناخ والرطوبة وتوافر الملح، والعامل الثاني علي الحجر من حيث الملمس الصخري (التجانس/عدم التجانس) والتكوين المعدني^(٢٣)، وتتوقف درجة تلف الرياح علي سرعتها وكذلك علي طبيعة الأحجار التي تمر بها وفي ثل حبة تصل سرعة الرياح الشمالية الغربية في بعض الأحيان إلي ٥٠ كم/س، كما في شكل رقم (٧)، واللوحات موضوع الدراسة من الحجر الجيري العضوي الضعيف حيث تمكنت الرياح حمل حبيبات الرمال واستخدامها كمعاول في نحر اللوحات وتفتيتها فيما يعرف بنحر الرياح^(٢٤).

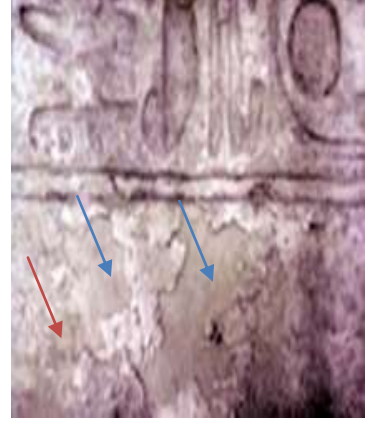
صورة (٥) تفشر وتآكل في النقوش

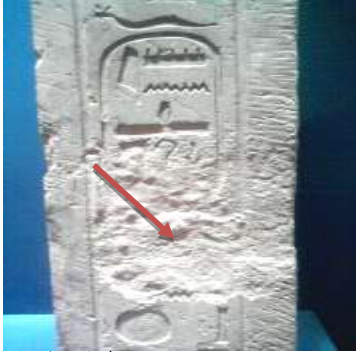
صورة (١٠) توضح محو خرطوش ملكي تلف متعمد في أحد اللوحات

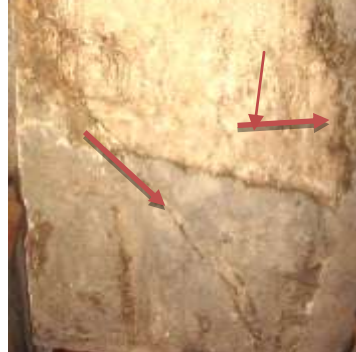
صورة (٩) توضح بعض الشروخ في اللوحات

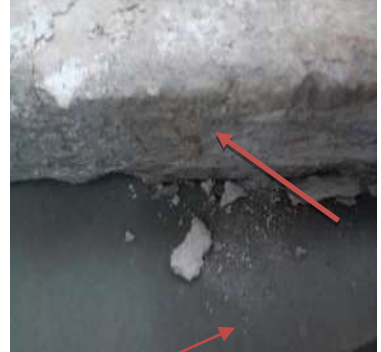
صورة (٨) توضح تفتت وسقوط أجزاء من اللوحات

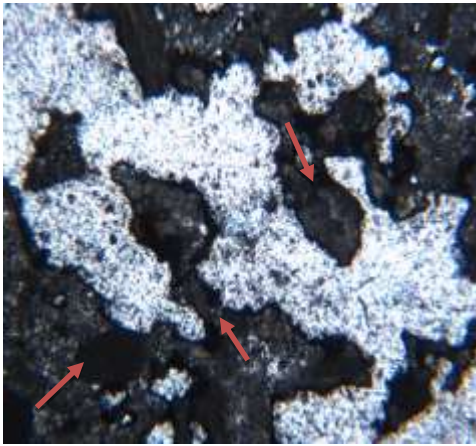
تم فحص ثلاث عينات بالميكروسكوب المستقطب وتبين أن الحجر الجيري المستخدم في نقش اللوحات الجيرية هو حجر جيري صدفى متحجر وهو حجر رسوبي كربوناتي عضوي، النسيج دقيق جدا إلي دقيق مع وجود أصداف دقيقة بأحجام وأشكال مختلفة متناثرة في أرضية حبيباتها دقيقة جدا من الكالسيت $CaCO_3$ Calcite (الذي تحول إلي ميكرايت) (قوة تكبير $X63$)، صورة رقم (١١)، كما توجد مسام كثيرة وتجاويف غير منتظمة وكذلك وجود قنوات في توزيع غير متجانس في أرضية الحجر (قوة تكبير $X25$) صورة رقم (١٢).

صورة (١٢) تجاويف وقنوات P.L.P (x٢٥).

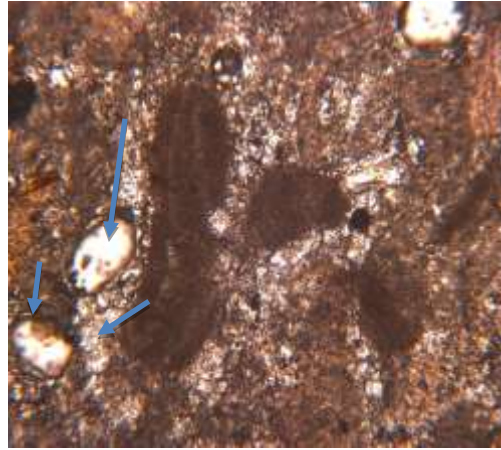
صورة (١١) توضح أصداف دقيقة في أرضية الكالسيت C.N (x٦٣). (x٠).

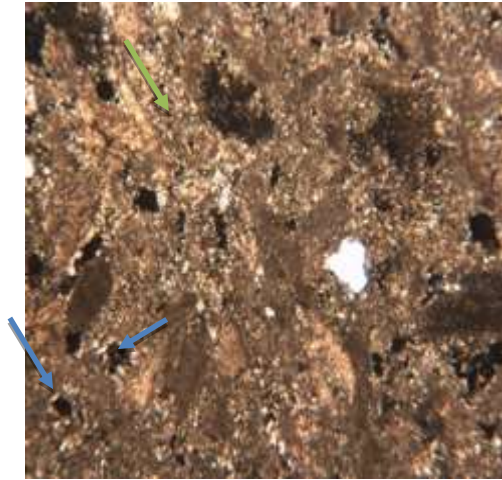
٣-٢-٢- عينة حجر جيري أخرى يظهر التصوير المجهرى أصداف دقيقة وجميلة مع حبيبات دقيقة من الكوارتز في الميكرايت، (قوة تكبير $X25$)، صورة رقم (١٤).

صورة (١٤) عينة حجر جيري تظهر الأصداف الدقيقة مع حبيبات دقيقة من الكوارتز في الميكرايت، C.N (x٢٥)

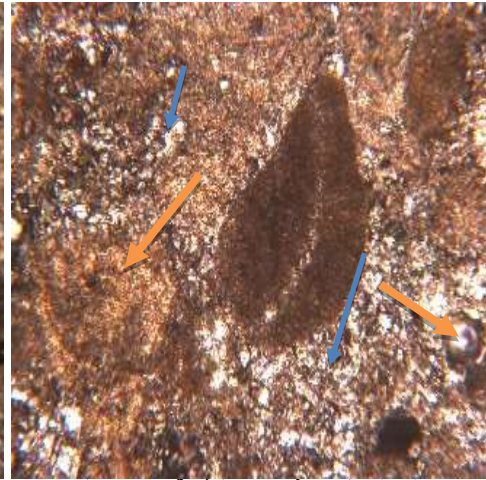
٣-٢-١- عينة حجر جيري يظهر التصوير المجهرى الأصداف الدقيقة وأكاسيد الحديد والمسام غير المنتظمة في أرضية من الميكرايت (قوة تكبير $X63$)، صورة رقم (١٣).

صورة (١٣) تظهر الأصداف الدقيقة وأكاسيد الحديد والمسام غير المنتظمة في الميكرايت C.N (x٦٣)

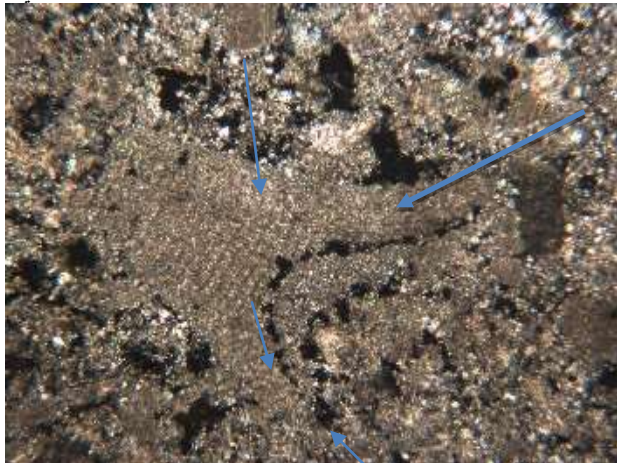
٣-٢-٣- عينة حجر جيري تالثة يظهر التصوير المجهرى أيضا الأصداف الدقيقة وأكاسيد الحديد والمعادن المعتمة والمسام غير المنتظمة في أرضية من الميكرايت ، (قوة تكبير $X25$)، صورة رقم (١٥).

صورة (١٥) عينة حجر جيري تظهر الأصداف الدقيقة وأكاسيد الحديد والمعادن المعتمة في الميكرايت C N (25x)

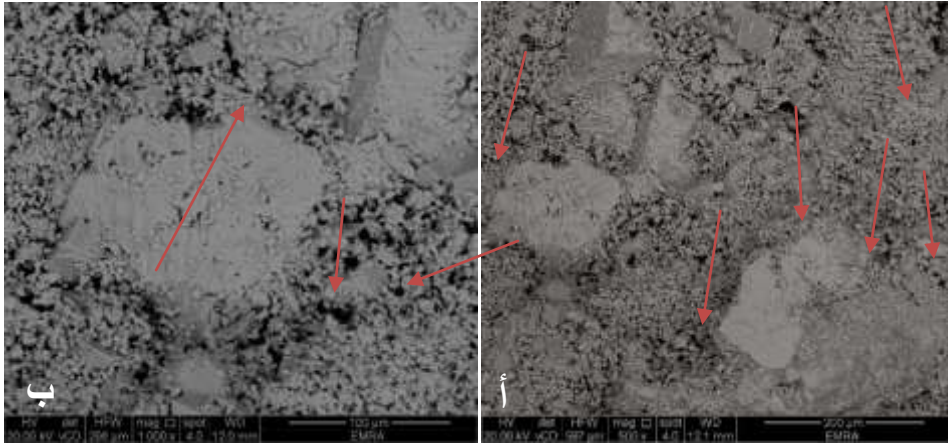
٣-٣-١-١- عينة (١) عينة حجر جيري يظهر بها التدهور الكبير الذي أصاب بلورات الكالسيت ووجود بعض الشروخ المنتشرة بالعينة عند قوة تكبير ٥٠٠ صورة رقم (١٦) ،

وعند زيادة قوة التكبير إلي ١٠٠٠ ظهرت بللورات الكالسيت والشروخ أكثر وضوحاً في أرضية من المكرايت، صورة رقم (١٦ ب).

صورة (١٦) فحص بالميكروسكوب الإلكتروني الماسح لعينة حجر جيرى؛ حيث يتضح في الصورة ١٦-أ تدهور البلورات الكالسيت ووجود الشروخ، x500 ، وفي الصورة ١٦-ب تظهر تدهور البلورات والشروخ أوضح x1000

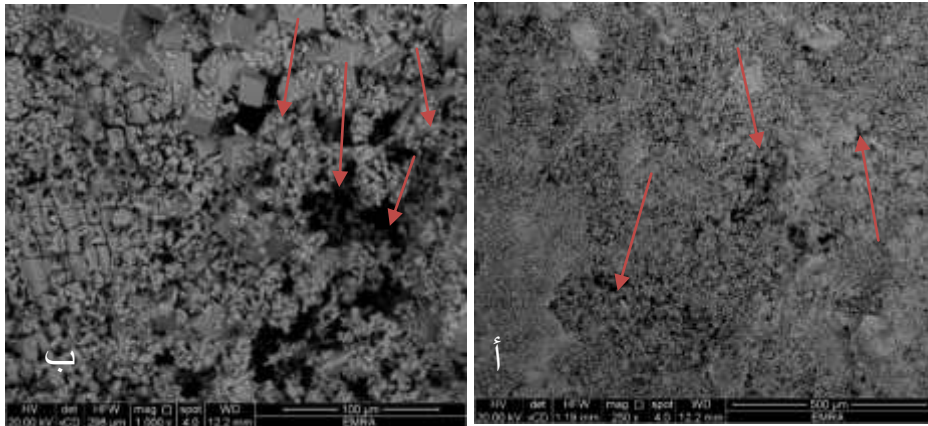
٣-٣-١-٢- عينة (٢) عينة حجر جيرى ثانياً يظهر بها تفكك بللورات الكالسيت المكعبة الشكل عن بعضها البعض كما يظهر بها وجود الفجوات عند قوة تكبير ٢٥٠، صورة (١١٧)، وعند زيادة قوة التكبير إلي ١٠٠٠ ظهر تفكك البللورات والفجوات التي انتشرت في أماكن عديدة بالعينة بشكل أكثر وضوحاً، صورة (١٧ ب).

صورة (١٧) فحص بالميكروسكوب الإلكتروني الماسح لعينة حجر جيرى؛ حيث يتضح في الصورة ١٧-أ تلك بلورات الكالسيت ووجود الفجوات x250 ، ١٧-ب يظهر تفكك البلورات والفجوات بشكل أكبر x1000

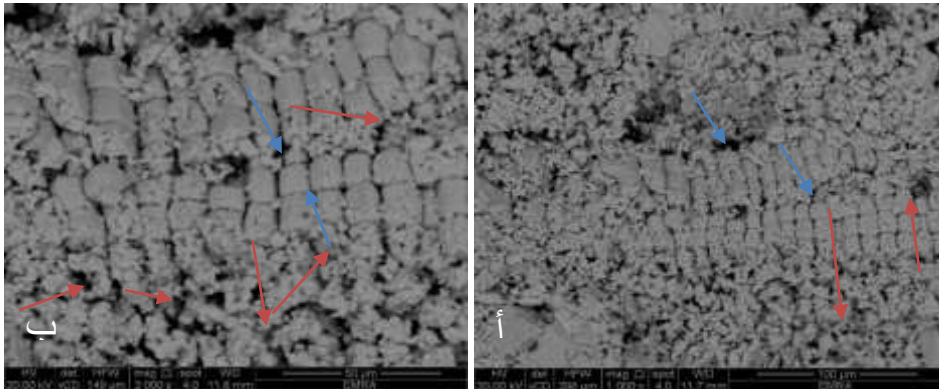
٣-٣-١-٣- عينة (٣) عينة حجر جيرى ثالثة يظهر بها تفكك بللورات الكالسيت المتراصة جنباً إلى جنب ووجود الفجوات المختلفة الأشكال والأحجام والمسام غير المنتظمة عند قوة تكبير ١٠٠٠، صورة (١١٨)، وعند زيادة قوة التكبير إلي ٢٠٠٠ (١٨ ب) يظهر تفكك البللورات والفجوات والمسام بشكل أوضح، صورة (١٨ ب).

صورة (١٨) فحص بالميكروسكوب الإلكتروني الماسح لعينة حجر جيرى؛ حيث يتضح في الصورة ١٨-أ تفكك بلورات الكالسيت المتراسة جنباً إلى جنب ووجود الفجوات المختلفة الأشكال والأحجام والمسام غير المنتظمة بقوة تكبير x1000 ، ١٨-ب يظهر بها تفكك البلورات والفجوات والمسام بشكل أوضح x2000

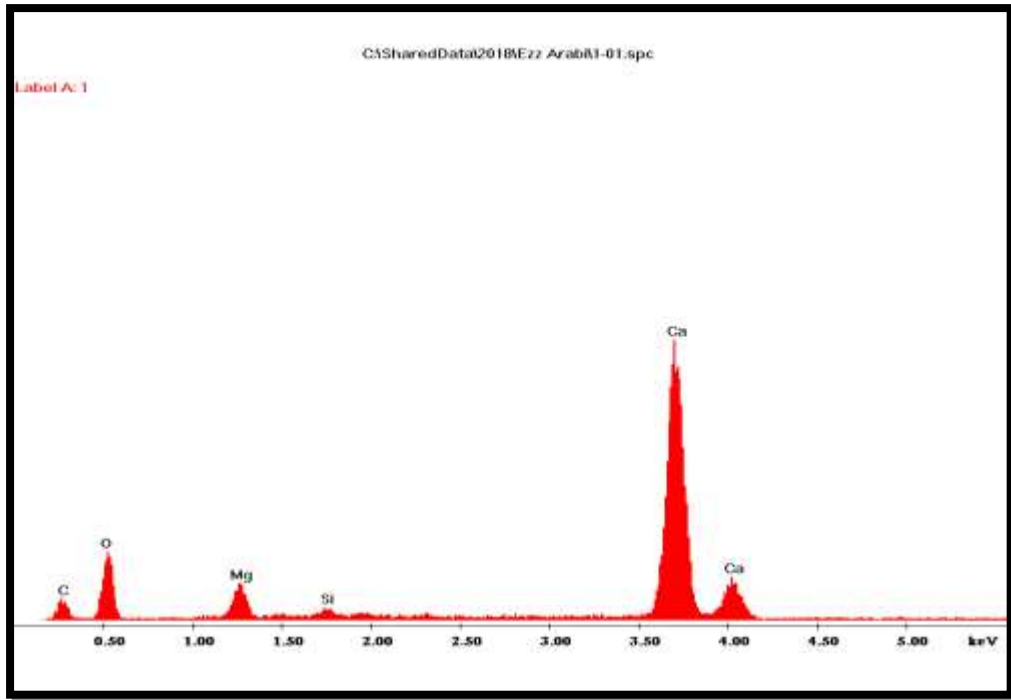
٣-٣-٢-١- عينة (١) عينة حجر جيرى إحتوت علي عنصر الكالسيوم Ca بنسبة ٤٩,٨٢، والأكسجين O بنسبة ٣٧,٦٩، و الكربون C بنسبة ٦,٣٢، والماغنسيوم Mg بنسبة ٥,١٥، و السليكون Si بنسبة ١,٠٢، شكل رقم (١).

شكل رقم (1) تحليل بوحددة EDX لعينة حجر جيري يظهر بها الكربون C و الماغنسيوم Mg و السليكون Si و الكالسيوم Ca

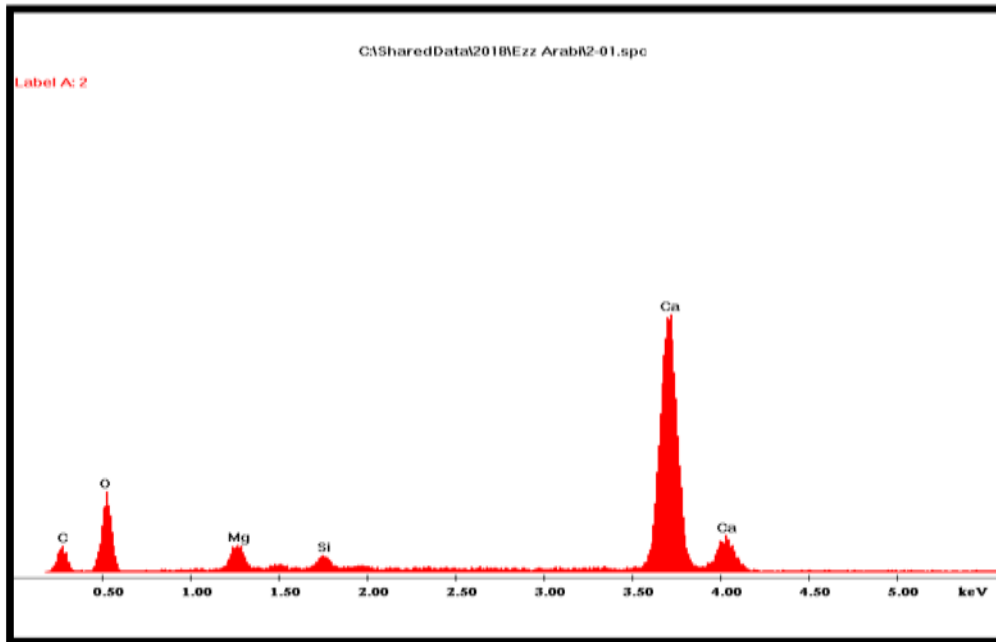
٣-٣-٢-٢- عينة (٢) عينة حجر جيرى ثانياً وجد بها أيضاً عنصري الكالسيوم والأكسجين بنسبة كبيرة، وعنصري الكربون والماغنسيوم بنسب صغيرة، وعنصر السليكون بنسبة صغيرة جداً، وقد اختلفت نسبة المكونات إلي حد ما فظهر في هذه العينة الكربون C بنسبة ٧,٣٠، والأكسجين O بنسبة ٣٩,٩١، و الماغنسيوم Mg بنسبة ٣,٧٧، و السليكون Si بنسبة ١,٤٦، والكالسيوم Ca بنسبة ٤٧,٥٦، شكل رقم (٢).

شكل رقم (2) تحليل بوحددة EDX لعينة حجر جيري أخرى يظهر بها أيضا الكربون C و الماغنسيوم Mg و السليكون Si و الكالسيوم Ca

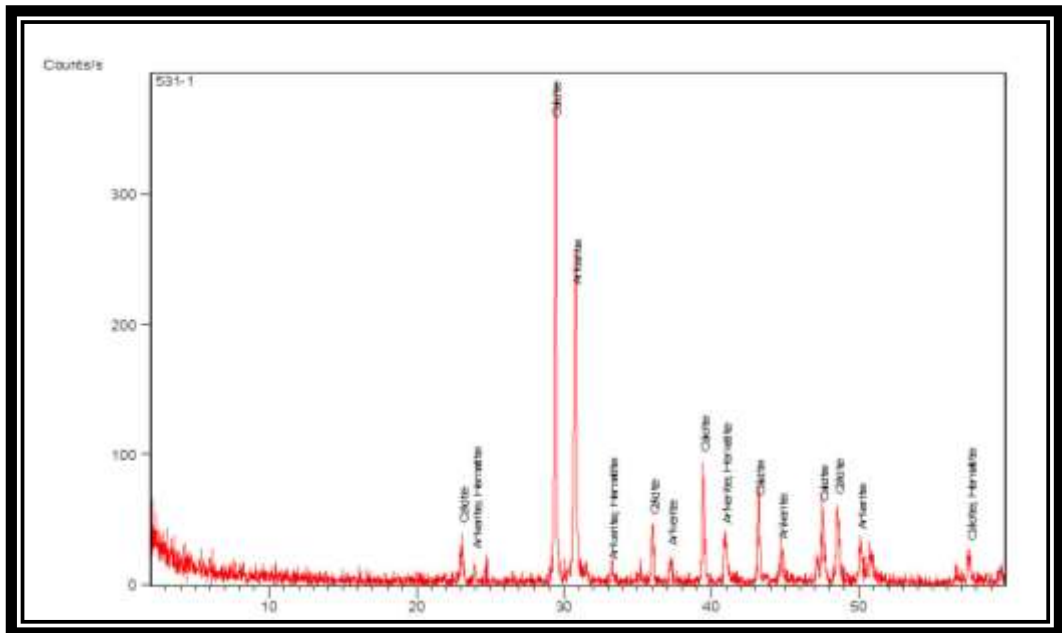
٣-٤-٢- العينة (٢) عينة أخرى من الحجر الجبيري يظهر بها الكالسيت بالكارث رقم
01-083-0578 كمكون رئيسي أيضا بالإضافة إلي الأنكرت بالكارث رقم 00-
012-0088 والهيماتيت Hematite Fe₂O₃ بالكارث رقم 00-001-1053 والكمينيت
Caminitite $\text{Mg}_7(\text{SO}_4)_5(\text{OH})_4 \cdot \text{H}_2\text{O}$ بالكارث رقم 96-110-0099 وكذلك ظهور
ملح الهاليت Halite NaCl بالكارث 96-900-3314 بنسب صغيرة كما في الشكل
رقم (٤).

شكل (٤) نمط حيود الأشعة السينية لعينة من الحجر الجيري يظهر بها الكالسيت والأنكرت والهمياتيت والكمينيت والهاليت.

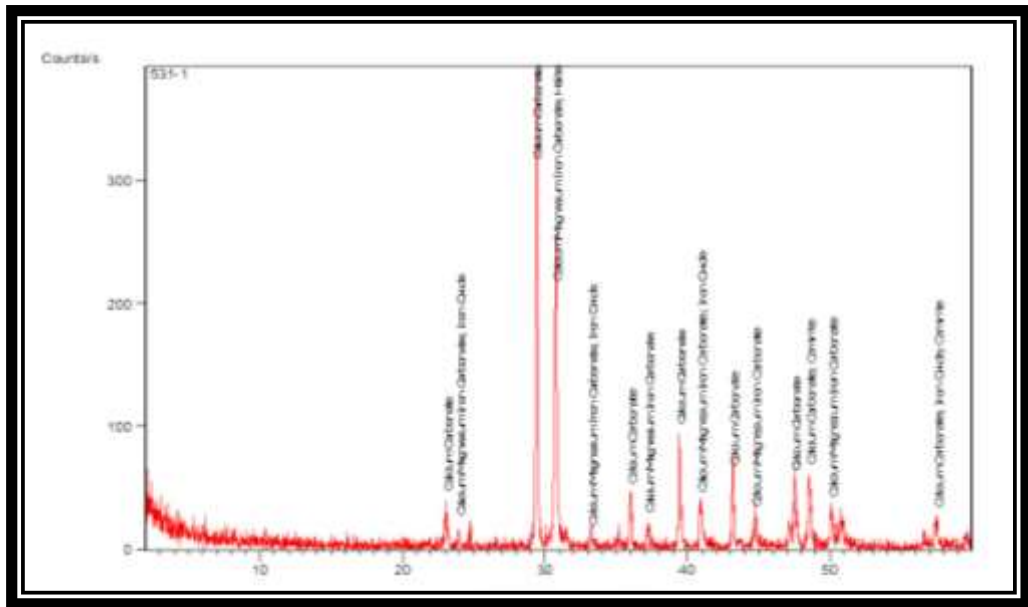
٣-٤-٣- العينة (٣) عينة حجر جبيري ثالثة يظهر بها الكالسيت CaCO_3 بالكارث
المكون الرئيسي بالكارث رقم 01-083-0578 كما يظهر الكوارتز Quartz SiO₂
بالكارث رقم 01-075-8320 بنسبة متوسطة، كما في الشكل رقم (٥).
٣-٤-٤- العينة (٤) عينة حجر جبيري بها أملاح يظهر بها الكالسيت بالكارث رقم 01-
083-0578 كمكون رئيسي و الكوارتز Quartz SiO₂ بالكارث رقم 01-075-
8320 والهاليت بالكارث رقم 96-900-3310 والكمينيت بالكارث رقم 00-037-0097،
كما في الشكل رقم (٦).

شكل (٥) نمط حيود الأشعة السينية لعينة حجر جيري يظهر بها الكالسيت و الكوارتز .

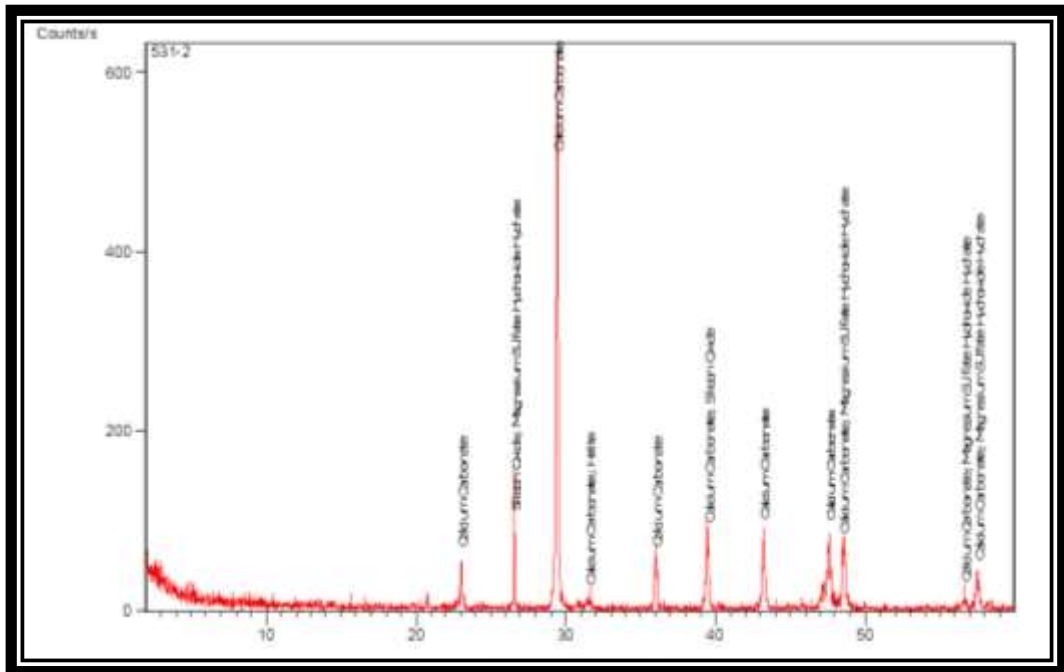
شكل (٦) نمط حيود الأشعة السينية لعينة حجر جيري يظهر بها الكالسيت و الكوارتز والهاليت والكمينيت

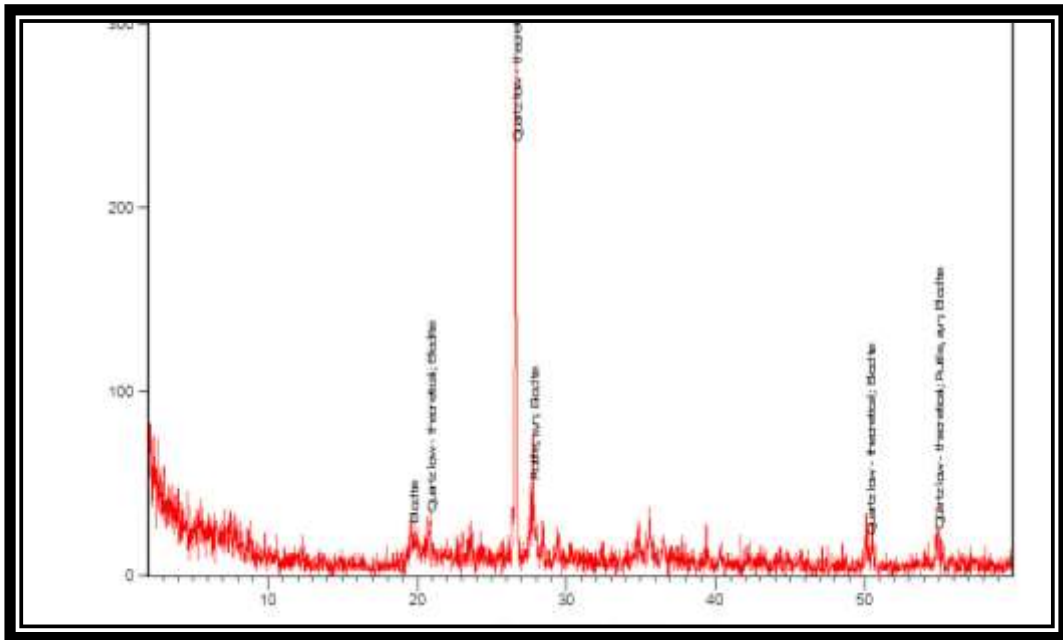
٣-٤-٥- العينة (٥) عينة ملح مختلطة بتربة الموقع ويظهر بها الكوارتز بنسبة كبيرة
بالكارث رقم 01-070-2517، والروتيل (ثاني أكسيد التيتانيوم TiO₂) بالكارث رقم
01-071-4809 بنسبة متوسطة، وكذلك وجود البلوديت Blodite كبريتات الصوديوم
والمغنسيوم المائية $(\text{H}_2\text{O})_4 (\text{SO}_4)_2 \text{Na}_2 \text{Mg}$ بالكارث رقم 01-072-2288 بنسبة
متوسطة، كما في شكل (٧).

شكل (٧) يبين نمط حيود الأشعة السينية لعينة ملح مختلطة بترربة الموقع يظهر بها الكوارتز والروتيل و البلوديت

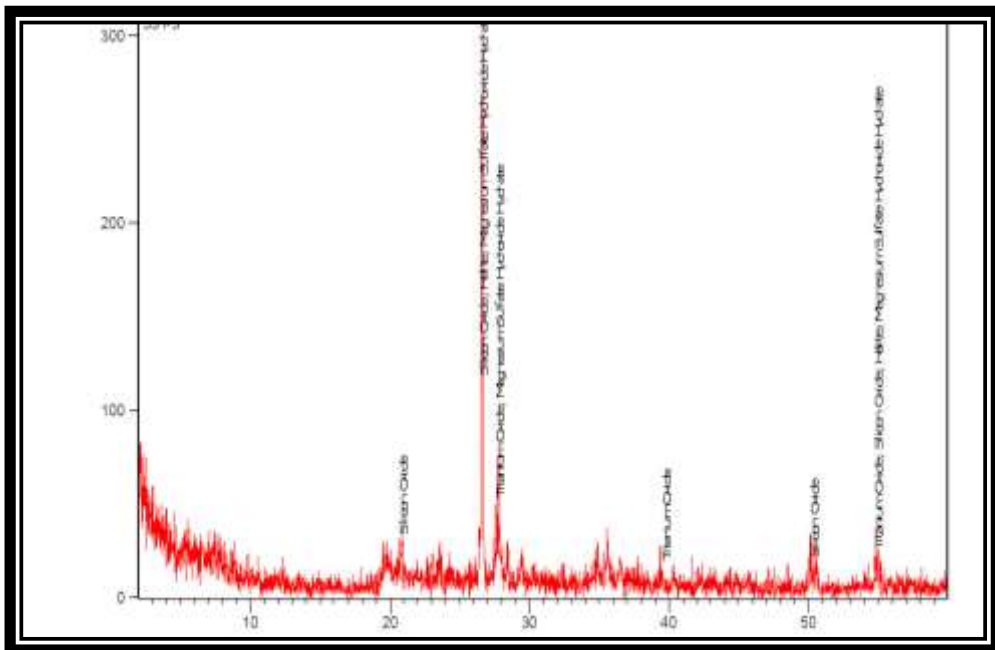
٣-٤-٦- العينة (٦) عينة ملح أخرى مختلطة بتربة الموقع ويظهر بها الروتيل بالكارث
رقم 01-071-4809 والكوارتز بالكارث رقم 01-070-2517، والهاليت بالكارث
رقم 96-900-6387 الكمينيت بالكارث رقم 00-037-0097، كما في شكل رقم (٨).

شكل (٨) عينة ملح أخرى مختلطة بترربة الموقع يظهر بها الروتيل و الكوارتز والهاليت والكمينيت .

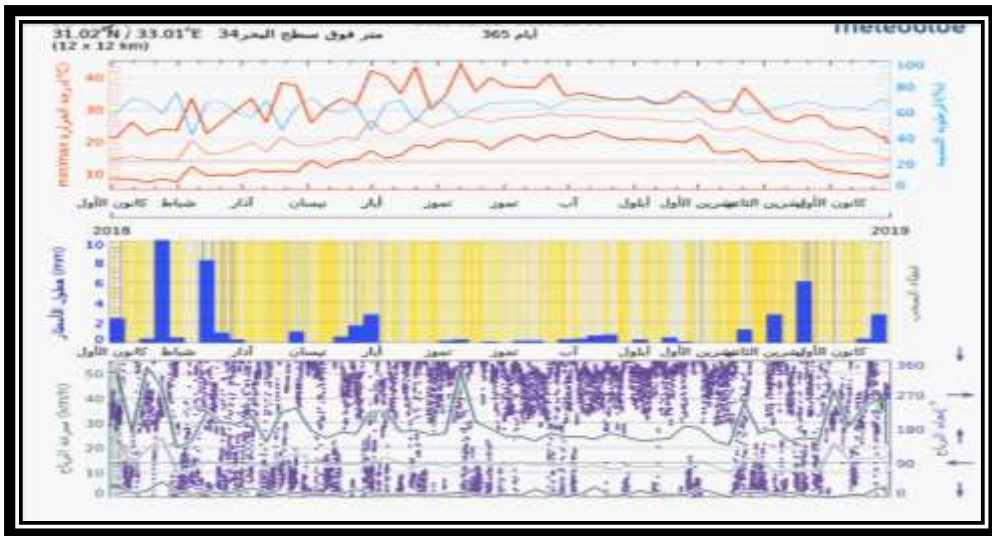
يحدث في تل حبة تغير مستمر في معدلات الحرارة حيث تتعدى في الصيف ٤٠°م وقد تصل في الشتاء إلي صفر°م (١١)، كما في شكل رقم (٩) ، فيحدث اختلافا في معدلات التمدد والانكماش في المعادن المكونة للوحات فيحدث لها تلفا شديدا مثل تبلور الأملاح والتقشر والشروخ والتفتت والتكسر^(١٢)، كما أن الحرارة العالية تعمل علي تبخر محاليل الأملاح، فيحدث لها إعادة تبلور، حيث أن حدة التلف تتوقف علي قابلية المعادن المكونة للصخر للتجوية Weatherin وعلي مقدار التجانس في المكونات وعلي مقدار المساحات المعرضة لهذه العوامل^(١٣) .

شكل (٩) يوضح درجات الحرارة والرطوبة النسبية ونسبة هطول الأمطار وسرعة الرياح واتجاهها علي تل حيوة خلال العام عن هيئة الأرصاد الجوية مرصد شمال سيناء عن عام (٢٠١٨)
